Ongevallen met goederenliften

Vrouw overleden door ongeval met lift in magazijn kledingwinkel

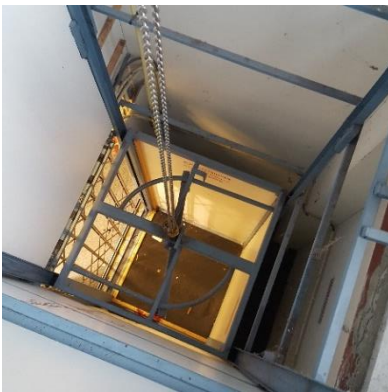
Afbeelding 1

Tijdens het inrichten van een kledingwinkel transporteerde een vrouw kleding met de bestaande goederenlift. Het betrof een oudere goederenlift met een open liftkooi, met hekjes als schachtafsluiting (afbeelding 1). Op de begane grond over de gehele schachttoegangshoogte (afbeelding 2), op de eerste verdieping tot een hoogte van ca. 1,2 meter (afbeelding 3).

Doordat er een lage schachtafsluiting is aangebracht, in combinatie met een open liftkooi, is er een groot risico op beknelling. En die trad ook op. Dit risico wordt nog eens vergroot door de overnamebesturing van de goederenlift. Ook zijn er geen waarschuwingen aangetroffen die de gebruikers op dit risico wijzen.

Dit noodlottige ongeval was niet gebeurd als de gebouweigenaar een veilig product gekocht had en als de leverancier een veilig product geleverd had. De meeste liftbedrijven doen dat wél, maar steeds zijn er weer bedrijven die klanten met een lage prijs over de streep trekken en onveilige producten leveren. Dit is niet het enige magazijn waar een ondeugdelijke goederenheffer in gebruik is. Sterker nog: onveilige goederenheffers zijn nog steeds gewoon te koop. Al dan niet met CE-markering. Reden is soms de onwetendheid van de koper. Het is de vraag of leveranciers zich wel realiseren welk risico zij lopen door ondeugdelijke apparatuur te leveren of te onderhouden. Naast aansprakelijkheidsrisico en negatieve publiciteit, weegt het persoonlijk leed daarbij natuurlijk het zwaarste. En dat bleek ook bij dit, ook weer door Liftinstituut onderzochte, noodlottige ongeval. Hopelijk wijst elke liftmonteur en elk liftonderhoudsbedrijf de klant op de risico's als gevraagd wordt een dergelijk ondeugdelijk apparaat in onderhoud te nemen. Het in onderhoud nemen maakt het liftonderhoudsbedrijf immers medeverantwoordelijk.

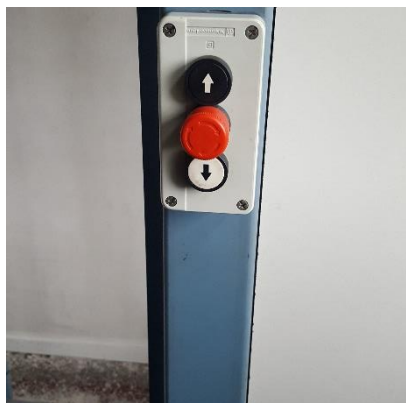
Afbeelding 4

De installatie was niet uitgevoerd met vasthoudbesturing, waarbij de beweging stopt als de bedieningsknop wordt losgelaten, maar met een overnamebesturing. Een ingezette liftbeweging kon alléén worden gestopt door het bedienen van een noodstop die onderdeel uitmaakt van het bedieningspaneel op de stopplaatsen (afbeelding 4).

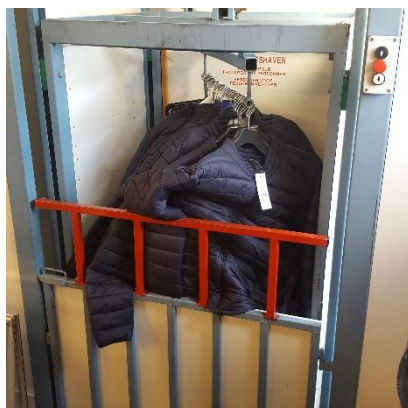
Afbeelding 5

Na het inladen van de liftkooi stuurde de vrouw de lift omlaag, waarbij, zoals het zich laat aanzien, de kleding enigszins buiten de baan van de kooi raakte, waarna de vrouw de kleding weer terugduwde. Ze kwam daarbij met haar lichaam in de baan van de neerwaarts dalende liftkooi. Daarbij raakte ze met haar hoofd bekneld tussen de bovenzijde van het hekje en de bovenbalk van de open liftkooi (afbeelding 5) en overleed ter plaatse.
